# Ristrutturazione Oratorio

Lavori di restauro e di risanamento conservativo della "Casa della Gioventù"

## Breve relazione di inizio lavori e sullo stato di avanzamento (settembre 2017)

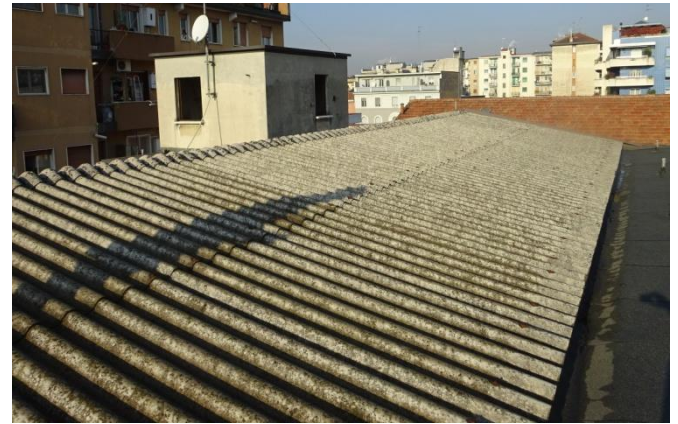
*Vecchia copertura in cemento-amianto (Eternit)*

Terminato il montaggio del ponteggio, operazione durata quattro giorni, si è proseguito con la sostituzione della vecchia copertura in cemento-amianto, con una nuova copertura in pannelli di alluminio preverniciato coibentato.

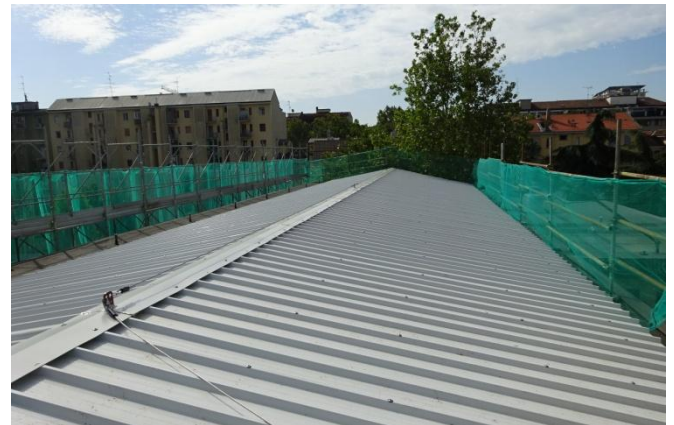
*Nuova copertura in pannelli di alluminio coibentato e nuova "linea vita"*

Così come previsto, oltre che ad un controllo generale della lattoneria esistente ed un'integrazione della stessa dove ritenuta non sufficiente, è stata realizzata anche una nuova "linea vita" di sicurezza per agevolare futuri interventi di manutenzione e di controllo.

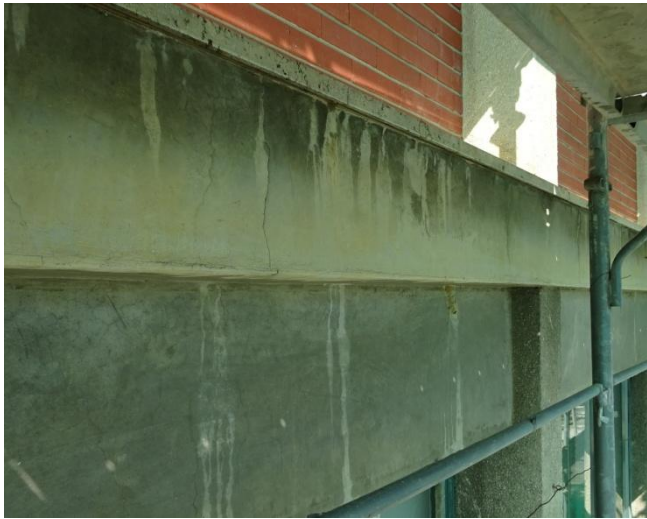
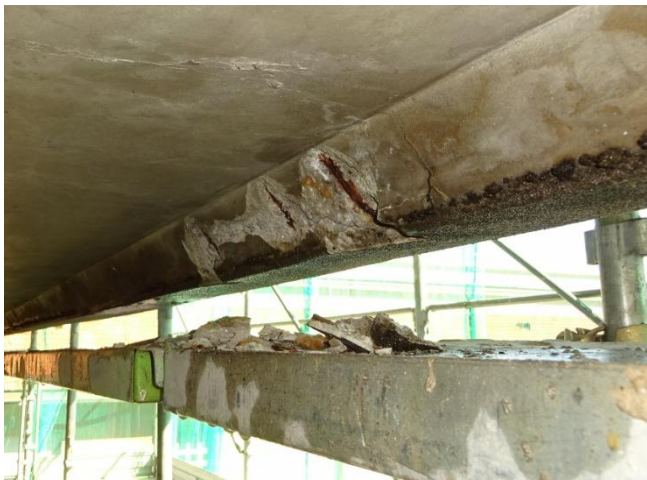
Tuttavia, una volta montati i ponteggi e osservate le superfici più da vicino (ma la cosa era già evidente da terra ad un osservatore esperto...), si sono evidenziate delle porzioni di materiale in fase di distacco, dovuto principalmente alla spinta generata dai ferri di armatura che ossidandosi aumentano di volume.

Inoltre sono state subito evidenti molte parti di intonaco e cemento martellinato con fessurazioni e con finiture ormai erose e non più in grado di garantire una buona protezione delle superfici.

*Parti ammalorate della facciata*

L'intervento sulla facciata principale è constatato in un lavaggio generale con acqua a pressione moderata con uso di adatti detergenti. Terminato il lavaggio si è proceduto con la riparazione ed integrazione delle parti ammalorate in fase di distacco previa la pulitura e passivazione delle armature metalliche ossidate. Attualmente è in corso la fase di finitura eseguita con pitture a base minerale.

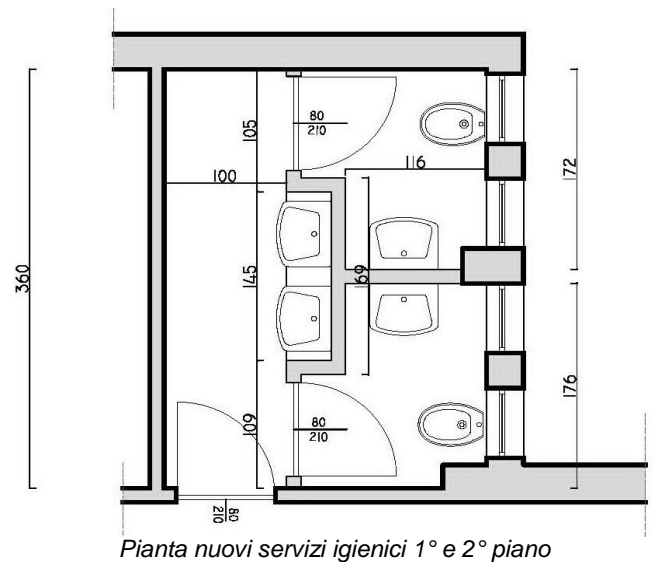
*Pianta nuovi servizi igienici 1° e 2° piano*

Contestualmente alle opere in facciata, sfruttando anche il periodo estivo di minor affluenza, si è dato corso al rifacimento dei servizi igienici del 1° e del 2° piano. I nuovi servizi saranno eseguiti come da schema progettuale indicato di seguito.
